Controllo delle barriere paramassi a rete per la loro gestione e manutenzione

La gestione della manutenzione nel tempo delle barriere paramassi a rete è un problema sempre più attuale per gli Enti gestori delle infrastrutture. Questa nota tecnica illustra un sistema di gestione della manutenzione e del controllo e ne evidenzia i risultati ottenuti da una applicazione con una campagna di rilievo per numerosi casi pratici.

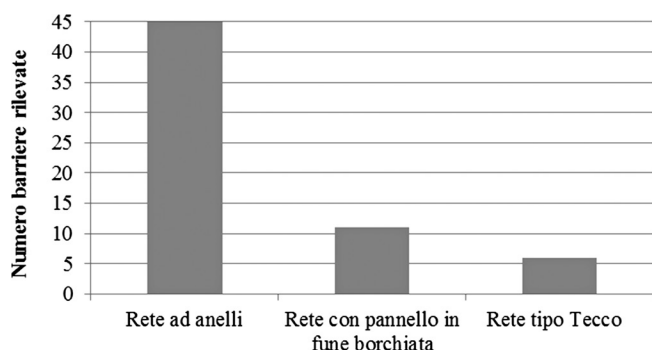
Fig. 1. Tipologia di rete presente nelle barriere paramassi a rete rilevate.

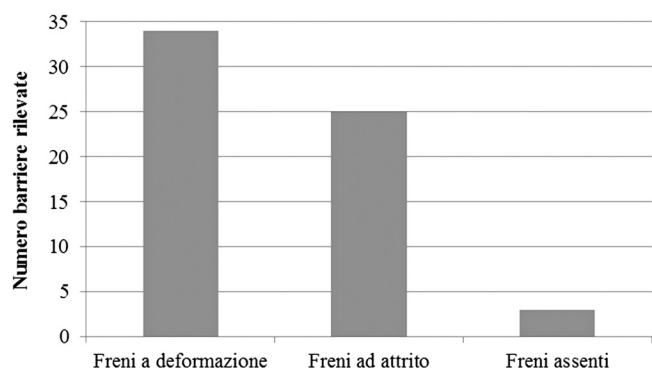
Fig. 2. Tipologia di freni installati sulle barriere paramassi a rete rilevate.

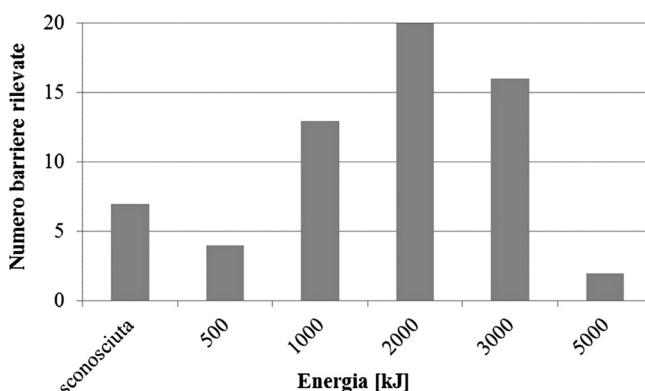
Fig. 3. Energia MEL delle barriere paramassi a rete rilevate. MEL energy of the analyzed rockfall protection net fences.

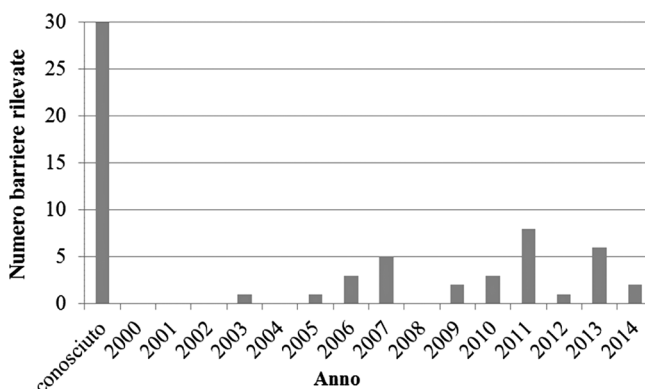
È importante sottolineare, al riguardo, che la data di installazione non è nota per circa la metà delle barriere paramassi a rete rilevate e che, per le opere di cui è nota, varia tra il 2003 e il 2014.

Fig. 4. Anni di installazione delle barriere paramassi a rete rilevate.

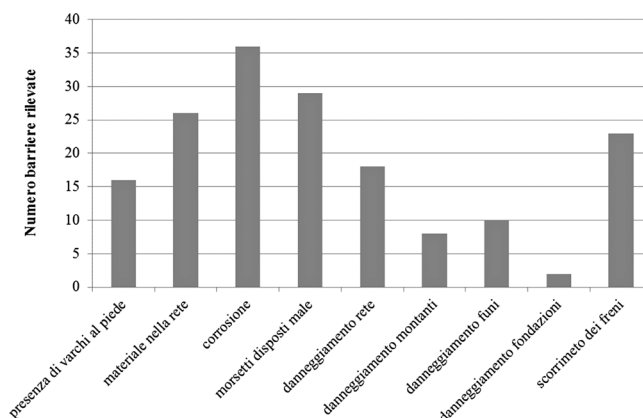
I risultati ottenuti dalla campagna di rilievo sono sintetizzati nelle figg. 14 e 15, al fine di fornire un'indicazione globale dei punti più critici di queste opere. È importante sottolineare che, interventi di manutenzione periodici possono ridurre di molto le criticità osservate,

Fig. 14. Tipologia dei danneggiamenti delle barriere paramassi a rete rilevate.

Sopralluoghi per la manutenzione ordinaria vanno effettuati con intervalli regolari per consentire di individuare possibili fenomeni che portino alla perdita di efficienza e prevenirli, mentre in caso di impatto, la manutenzione straordinaria deve essere effettuata a regola d'arte e il prima possibile, per ripristinare la funzionalità dell'opera.

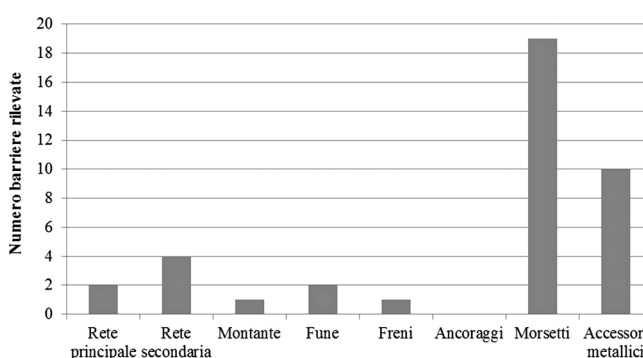
Nel campione analizzato, che è integralmente in area montana, le funi non hanno manifestato rilevanti fenomeni corrosivi, mentre nelle reti a funi borchiate, molte borchie si sono arrugginite. Le reti ad anelli invece, non mostrano ossidazioni, tranne in alcuni casi, nelle zone in cui hanno subito un impatto.

La corrosione sui montanti è solitamente limitata alle zone impattate da massi ed è usualmente di ridotta entità, per cui, data la funzione non strutturale dell'elemento nel funzionamento della barriera paramassi a rete durante l'impatto, questo fenomeno appare trascurabile.

Lo studio ha evidenziato che i morsetti di collegamento delle funi sono gli elementi più suscettibili all'insorgere della corrosione. Già in barriere paramassi a rete installate da soli 5 anni, la parte filettata e i bulloni sono ricoperti di ruggine. Si osserva poi, che la distribuzione dei morsetti corrosi sulle barriere paramassi a rete è solitamente non regolare e sullo stesso ancoraggio si possono trovare sia morsetti arrugginiti sia morsetti non arrugginiti. Data l'importanza di questi elementi di connessione sarebbe opportuno un approfondimento del problema da parte dei produttori.

Fig. 15. Ossidazione degli elementi delle barriere paramassi a rete rilevate.
